## **Resumen de la memoria para BIC**

### **1.- Objeto**

Es objeto de esta memoria justificar la solicitud de Bien de Interés Cultural (BIC) de las estructuras de piedra seca existentes en el monte Ollano de Villanueva de Cameros. Todo ello al amparo del artículo 13 de la Ley 7/2004 de 18 de octubre, de Patrimonio Cultural, Histórico y Artístico de La Rioja.

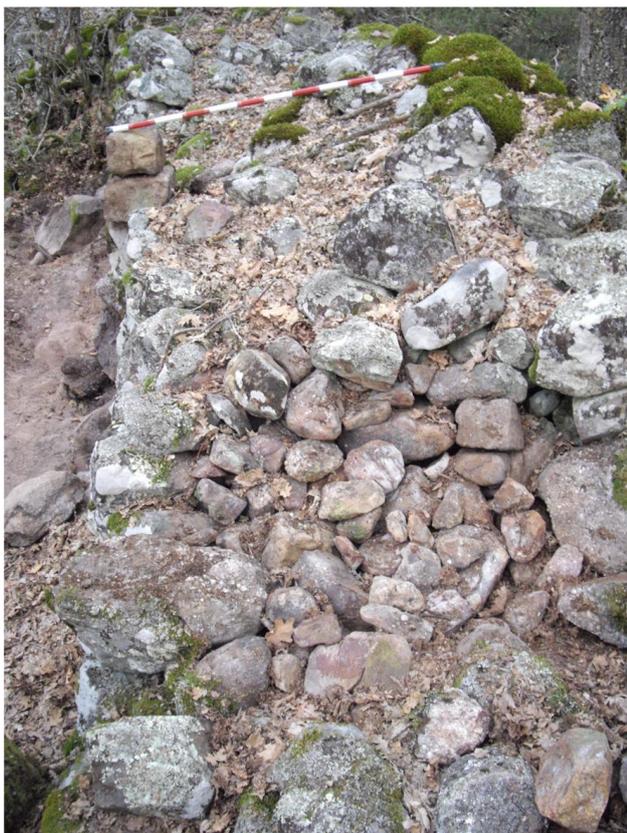
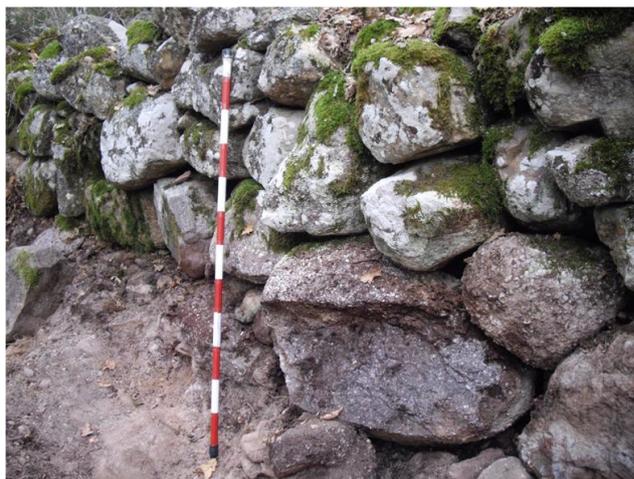
Algunos ejemplos de paredes que podemos encontrar en la zona:

En estas dos imágenes se puede observar la misma pared, de tamaño medio respecto a todas las existentes, desde dos ángulos diferentes. Las piedras exteriores son grandes, el interior está relleno con piedras más pequeñas. Se han retirado algunas piedras pequeñas caídas y un poco de tierra acumulada para ver el apoyo de la pared respecto a la rasante del suelo.

En la zona mencionada encontramos paredes construidas con piedra seca que tienen en común algunas características (piedra del terreno, poco trabajadas), pero que difieren en otras como la anchura, disposición y, seguramente, motivo de su construcción. Una medición poco precisa, nos lleva a más de 300 km. de paredes que en algunos casos llegan a los 5 m. de anchura y que conservan buena altura. Miles de toneladas de piedra colocadas una encima de otra a lo largo de la historia para la supervivencia de la especie humana en la zona.

En el momento de pensar en el motivo de la construcción de estas paredes, la mayoría de las personas piensan en corrales para animales o terrazas para aprovechamiento del terreno. Existen algunas paredes para esos menesteres, pero otras han tenido que tener otras aplicaciones. Las paredes tienen más de 1 m. de anchura, muchas tienen entre 2 y 3 m., y algunas, como se ha dicho, llegan hasta los 5 m. Este tipo de paredes no se construye para guardar animales o hacer un huerto. Por otra parte, no siguen las líneas de nivel del terreno, en muchas ocasiones son perpendiculares a ellas, es decir, siguen la pendiente del terreno. En el mapa del Anexo I puede verse esta disposición.

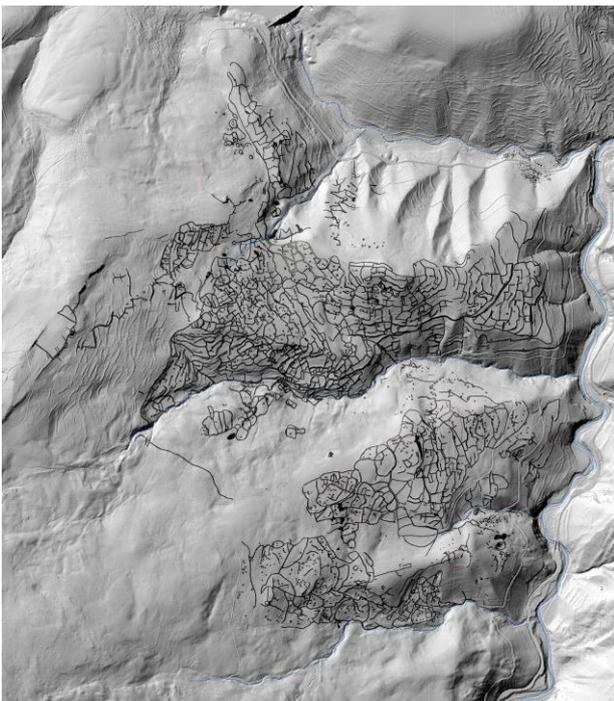
## Anexo I

Datos tomados sobre el terreno (mediante un sistema GPS) trasladados sobre una imagen digital obtenida a partir de los datos LIDAR disponibles en IDERioja.

En el año 2015, visitó la zona D. Francisco Burillo Mozota, especialista en la época celtibérica. Destacó la importancia de las estructuras y nos instó a documentarlo. A partir de ese momento, nos dedicamos a recopilar datos que se reflejan en el plano del Anexo I al final de documento (sobre una imagen del terreno se han dibujado la mayor parte de las estructuras, principalmente túmulos y paredes, aunque no está completo, sobre todo por el oeste) y en los datos que se detallan en la presente memoria.

El tamaño de los recintos varía, pero hablamos de superficies entre 100 y 1.000 m<sup>2</sup>, y formas de tipo circular o cuadrangular. Se encuentran por toda la zona de estudio en un número amplio, como puede verse en el plano del Anexo I.
